## Alignement laser

Diagnostic et actions correctives :  
Étude du mouvement dynamique  
par alignement  
laser d'un groupe motopompe

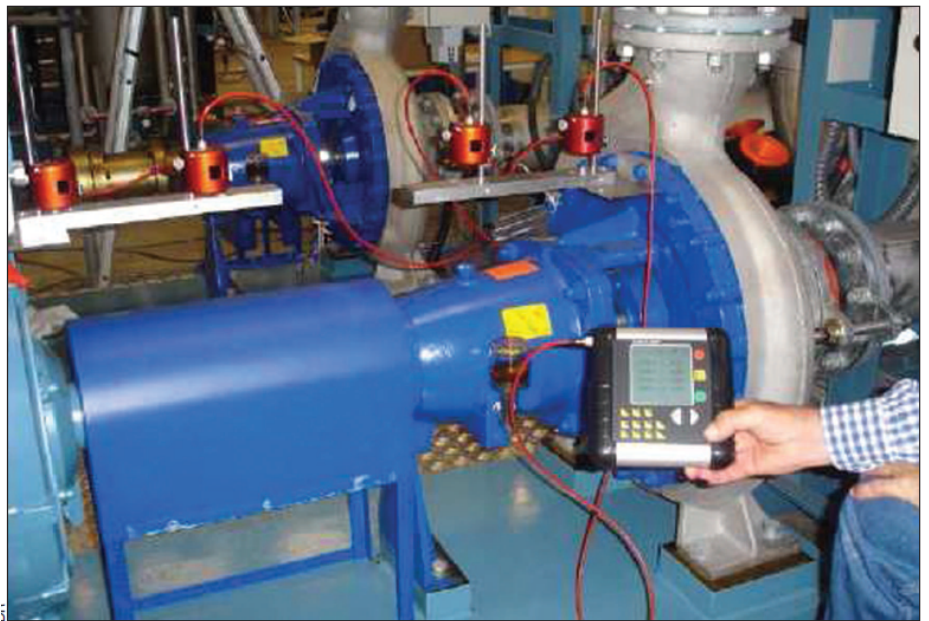
Le problème rencontré par l'entreprise était le suivant : les niveaux vibratoires s'accroissaient lorsque le système de pompage atteignait sa température maximum de fonctionnement. Le problème était si grave qu'il avait endommagé l'arbre de la pompe, entraînant l'arrêt de l'installation.

Un calcul prenant en compte la différence de dilatation thermique entre le moteur et la pompe a été fait et a conduit à installer le moteur plus haut que la pompe afin de compenser la dilatation. La pompe était en effet plus chaude que le moteur de plus de 15 °C en fonctionnement.

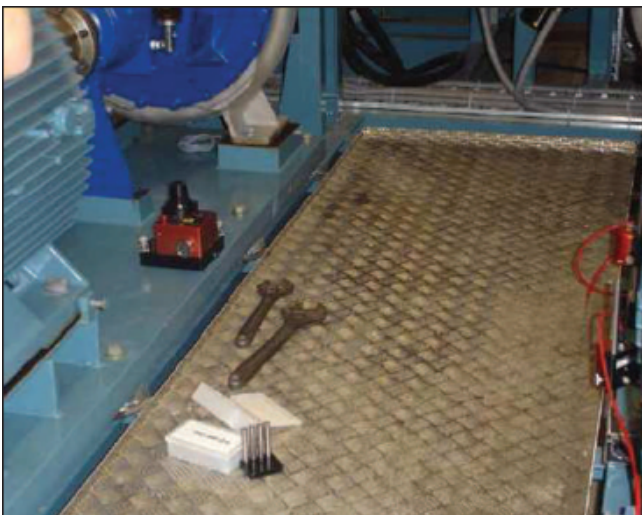
Pour résoudre ce problème nous avons tout d'abord réalisé une mesure d'alignement d'arbre à froid, en utilisant les spécifications du calcul de dilatation thermique afin de pouvoir vérifier la position relative exacte entre les arbres du moteur et de la pompe.

Ensuite, nous avons démarré la machine et lorsqu'elle a atteint sa température maximum de fonctionnement, nous l'avons rapidement arrêtée afin de refaire l'alignement dit à chaud. Nous avons pu voir la façon dont la dilatation thermique a changé l'alignement effectué à froid. Les résultats étaient en corrélation avec la dilatation thermique calculée. Nous étions dans les limites de tolérance, ainsi l'origine du problème ne pouvait pas être due à l'alignement des lignes d'arbres.

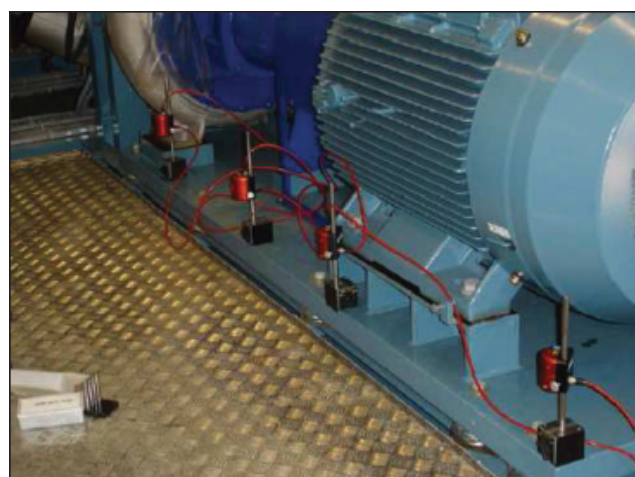
Il en est ressorti que la partie arrière de la pompe était montée à 0,5 mm et s'était inclinée vers le bas de 0,3 mm au centre de l'arbre au niveau de l'accouplement. Ces valeurs de mesure ne correspondaient pas avec les valeurs que nous avons mesurées lors de l'alignement à chaud, machine à l'arrêt.

Nous en avons déduit que le problème pouvait provenir de l'apparition d'une force dynamique créée lorsque les machines fonctionnaient à plein régime, pour la température de fonctionnement. Une telle force dynamique pouvait avoir un fort impact sur la base et la fondation. Nous avons décidé de vérifier si la base, qui est un socle en acier d'une épaisseur de 60 mm, d'une largeur de 1 000 mm et d'une longueur de 9 200 mm, se déplaçait ou non au cours de la montée en régime. Pour cela, nous avons monté les 4 détecteurs sur la base que nous voulions mesurer et nous avons placé le capteur d'émission laser sur la base d'une autre machine qui était à l'arrêt. Le capteur était fixé par sa base magnétique et il a été stabilisé, chaque détecteur a été remis à zéro.

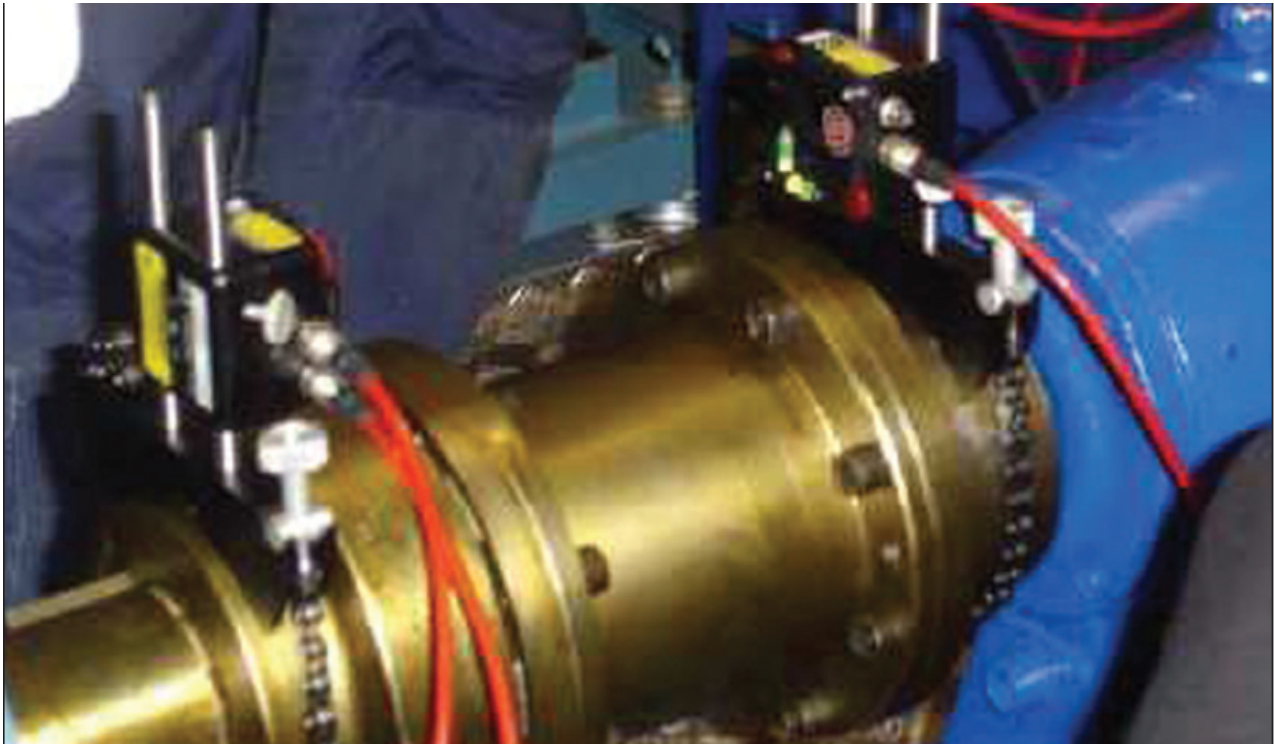
Nous avons ensuite démarré le moteur et fait fonctionner la machine à plein régime à sa température maximum de fonctionnement. Les résultats de mesure ont montré que la partie arrière de la base était montée de 0,5 mm et avait fléchi de 0,2 mm dans le centre, c'est-à-dire au niveau de l'accouplement.

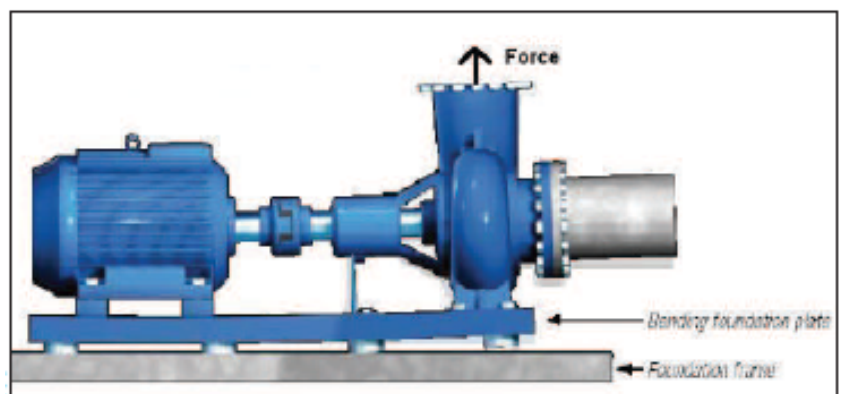
Toutes les valeurs de mesure que nous avons enregistrées lorsque le détecteur était monté sur le moteur, la pompe et le socle ont été représentées graphiquement. Nous avons pu clairement observer la position du centre de l'arbre de la pompe par rapport au centre de l'arbre du moteur, lorsque la machine fonctionnait en plein régime.

La force de la conduite de raccordement sur la pompe a levé l'ensemble de la base qui était fléchie au centre. D'où la raison d'un grand décalage et d'un désalignement angulaire entre la pompe et le moteur, qui créa ensuite des vibrations accrues.

Compte tenu des résultats de mesure, nous avons recommandé au client de renforcer la base, de modifier le support de conduite et également d'envisager l'utilisation d'un joint flexible entre le raccordement de conduite et la pompe.
