LIVRE BLANC

dB Vib

Diagnostic et actions correctives :
Étude du mouvement dynamique
par alignement
laser d'un groupe motopompe

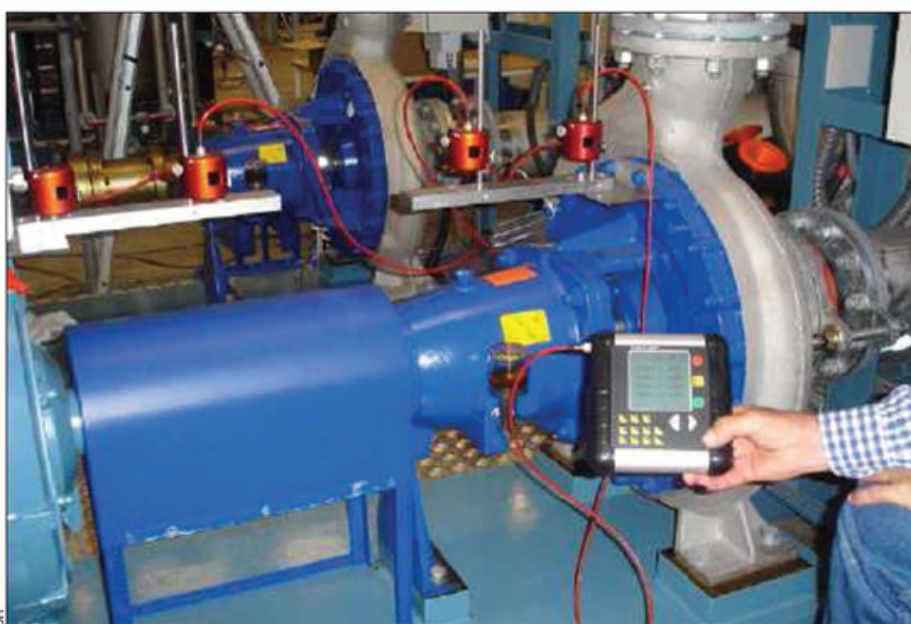
Ensuite, nous avons démarré la machine et lorsqu'elle a atteint sa température maximum de fonctionnement, nous l'avons rapidement arrêtée afin de refaire l'alignement dit à chaud. Nous avons pu voir la façon dont la dilatation thermique a changé l'alignement effectué à froid. Les résultats étaient en corrélation avec la dilatation thermique calculée. Nous étions dans les limites de tolérance, ainsi l'origine du problème ne pouvait pas être due à l'alignement des lignes d'arbres.

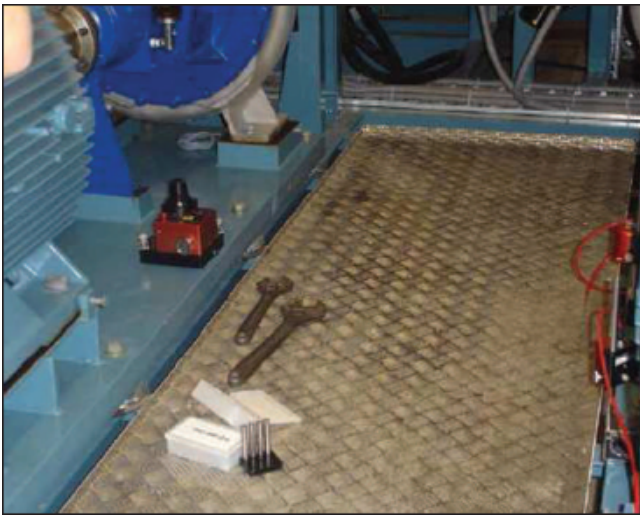
Il en est ressorti que la partie arrière de la pompe était montée à 0,5 mm et s'était inclinée vers le bas de 0,3 mm au centre de l'arbre au niveau de l'accouplement. Ces valeurs de mesure ne correspondaient pas avec les valeurs que nous avons mesurées lors de l'alignement à chaud, machine à l'arrêt.

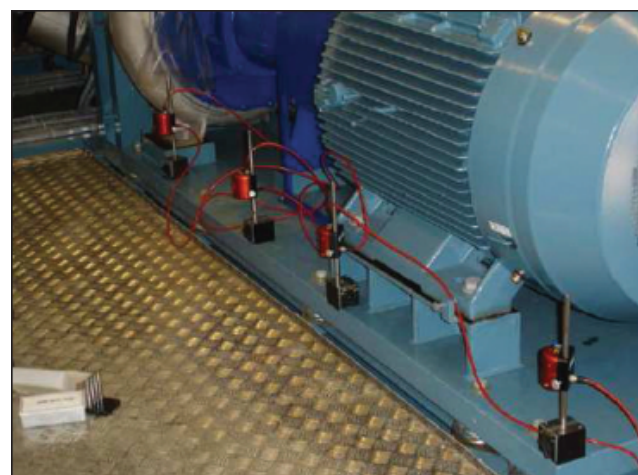
Nous avons ensuite démarré le moteur et fait fonctionner la machine à plein régime à sa température maximum de fonctionnement. Les résultats de mesure ont montré que la partie arrière de la base était montée de 0,5 mm et avait fléchi de 0,2 mm dans le centre, c'est-à-dire au niveau de l'accouplement.

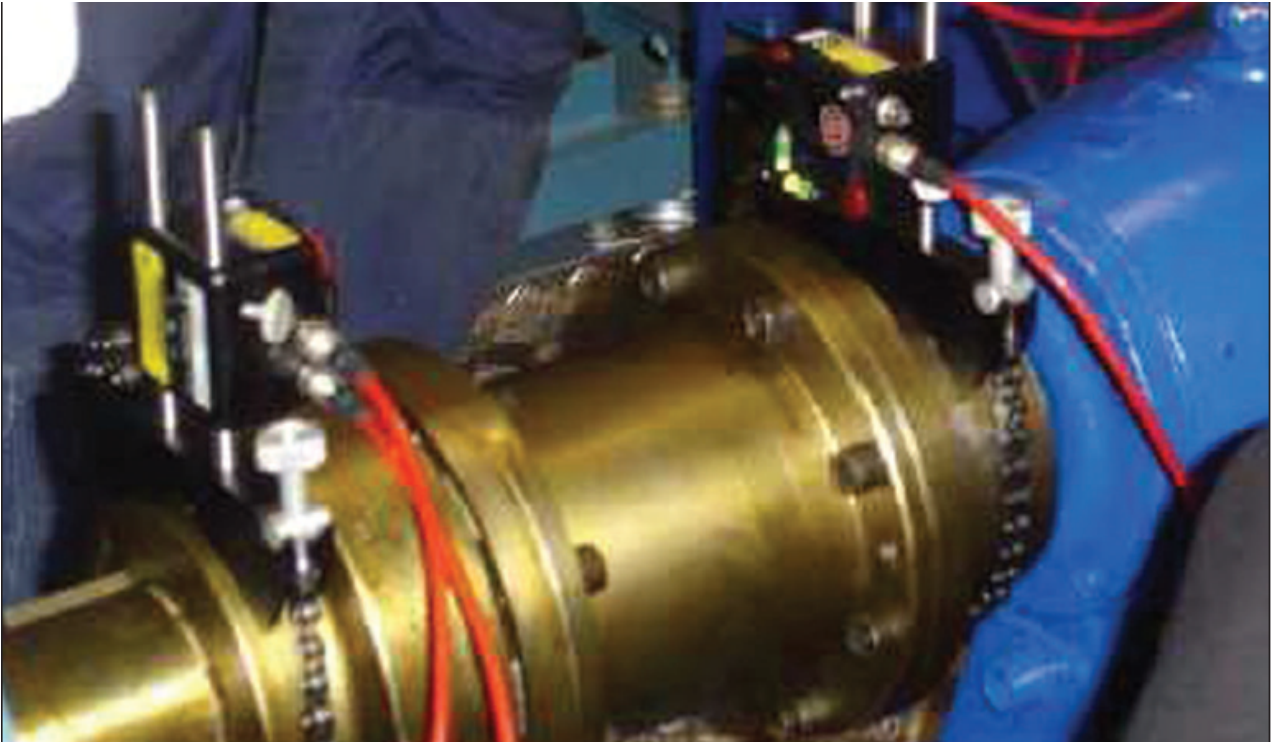
Toutes les valeurs de mesure que nous avons enregistrées lorsque le détecteur était monté sur le moteur, la pompe et le socle ont été représentées graphiquement. Nous avons pu clairement observer la position du centre de l'arbre de la pompe par rapport au centre de l'arbre du moteur, lorsque la machine fonctionnait en plein régime.

La force de la conduite de raccordement sur la pompe a levé l'ensemble de la base qui était fléchi au centre. D'où la raison d'un grand décalage et d'un désalignement angulaire entre la pompe et le moteur, qui créa ensuite des vibrations accrues.

Compte tenu des résultats de mesure, nous avons recommandé au client de renforcer la base, de modifier le support de conduite et également d'envisager l'utilisation d'un joint flexible entre le raccordement de conduite et la pompe.
