LIVRE BLANC

dB Vib

Diagnostic et actions correctives :
Étude du mouvement dynamique
par alignement
laser d'un groupe motopompe

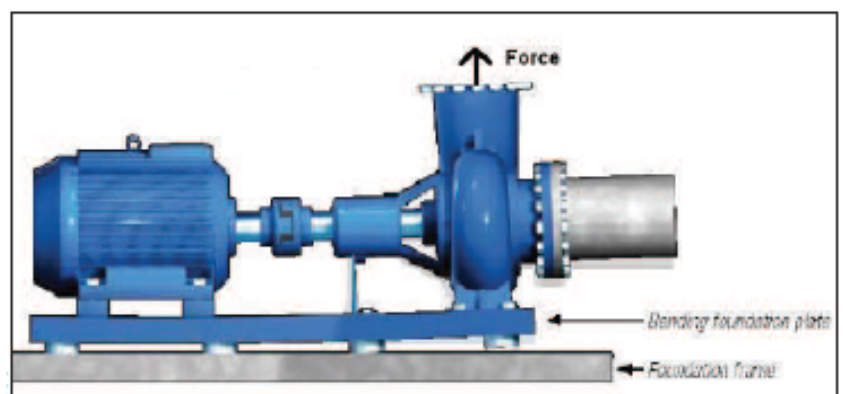
Toutes les valeurs de mesure que nous avons enregistrées lorsque le détecteur était monté sur le moteur, la pompe et le socle ont été représentées graphiquement. Nous avons pu clairement observer la position du centre de l'arbre de la pompe par rapport au centre de l'arbre du moteur, lorsque la machine fonctionnait en plein régime.

La force de la conduite de raccordement sur la pompe a levé l'ensemble de la base qui était fléchi au centre. D'où la raison d'un grand décalage et d'un désalignement angulaire entre la pompe et le moteur, qui créa ensuite des vibrations accrues.

Compte tenu des résultats de mesure, nous avons recommandé au client de renforcer la base, de modifier le support de conduite et également d'envisager l'utilisation d'un joint flexible entre le raccordement de conduite et la pompe.
